# Guía Básica para la Elaboración de Atlas Estatales y Municipales de Peligros y Riesgos

## Fenómenos Geológicos

## **V. ESTIMACIÓN DEL PELIGRO Y EL RIESGO DE DESLIZAMIENTOS EN LADERAS**

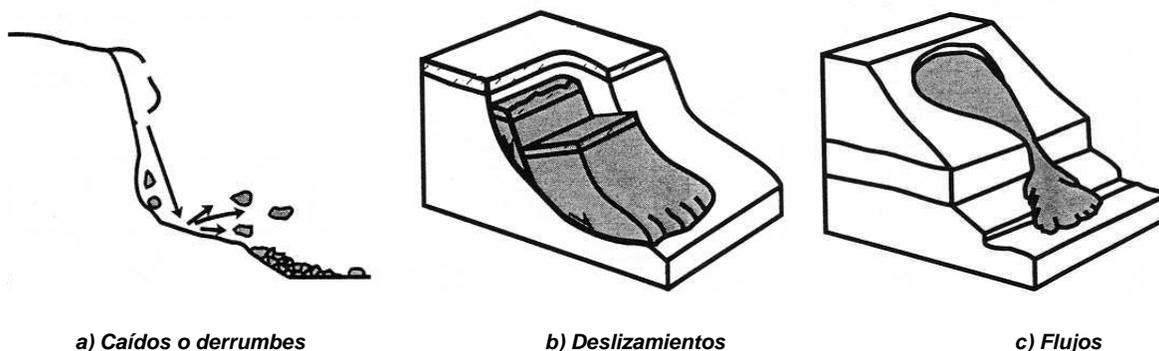
Figura 5.1 Principales tipos de deslizamientos en laderas

Movimientos de una masa de materiales térreos pendiente abajo, sobre una o varias superficies de falla delimitadas por la masa estable o remanente de una ladera, fig. 5.1b. Por la forma de la superficie de falla, se distinguen:

Movimientos de suelos y/o fragmentos de rocas pendiente abajo de una ladera, en donde sus partículas, granos o fragmentos tienen movimientos relativos dentro de la masa que se mueve o desliza sobre una superficie de falla, fig. 5.1c. Los flujos pueden ser de muy lentos a muy rápidos, así como secos o húmedos; pueden distinguirse:

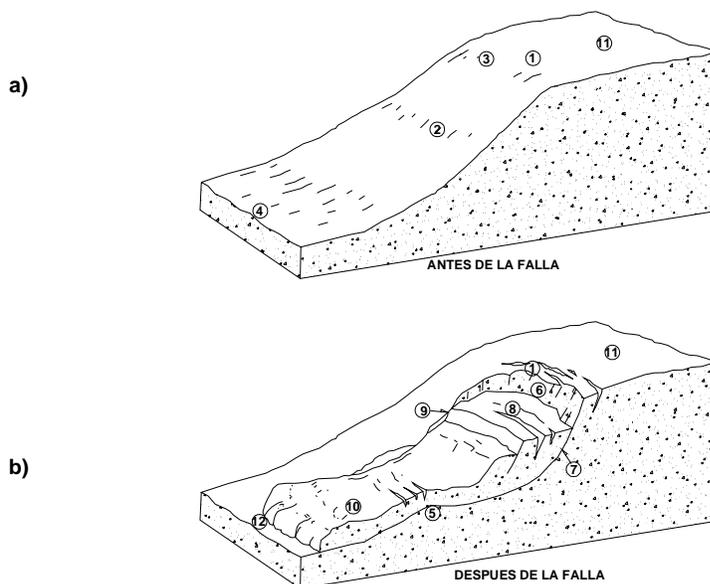
**Figura 5.2** Definición de las características y partes que componen a) una ladera y b) eventualmente un deslizamiento

5. **Pie de la superficie de falla:** La línea de intersección (en ocasiones cubierta) entre la parte inferior de la superficie de falla y la superficie original del terreno.

6. **Escarpa principal de falla:** Es el escalón o superficie abrupta localizada en la parte superior de la ladera y contigua a la corona; resulta del movimiento del talud pendiente abajo y forma parte de la superficie de falla.

7. **Superficie de falla o de ruptura:** Zona o lugar geométrico donde se rompe o pierde el equilibrio de una porción de los materiales que componen una ladera y se deslizan ladera abajo por la acción de la gravedad, separándose de la ladera remanente.

8. **Cuerpo principal:** Aquella parte del material desplazado sobre la superficie de ruptura; en ocasiones ese material permanece sobre la superficie de deslizamiento (falla contenida), pero otras veces se “vacía” totalmente, dando como resultado los flujos.

9. **Flanco:** El costado de un deslizamiento de tierras. Se indica derecho o izquierdo, refiriéndose al deslizamiento observado desde la corona.
10. **Zona de acumulación o base:** El área dentro de la cual el material desplazado queda encima de la superficie original del terreno; esto es el área cubierta por el material fallado, abajo del pie de la superficie de falla.

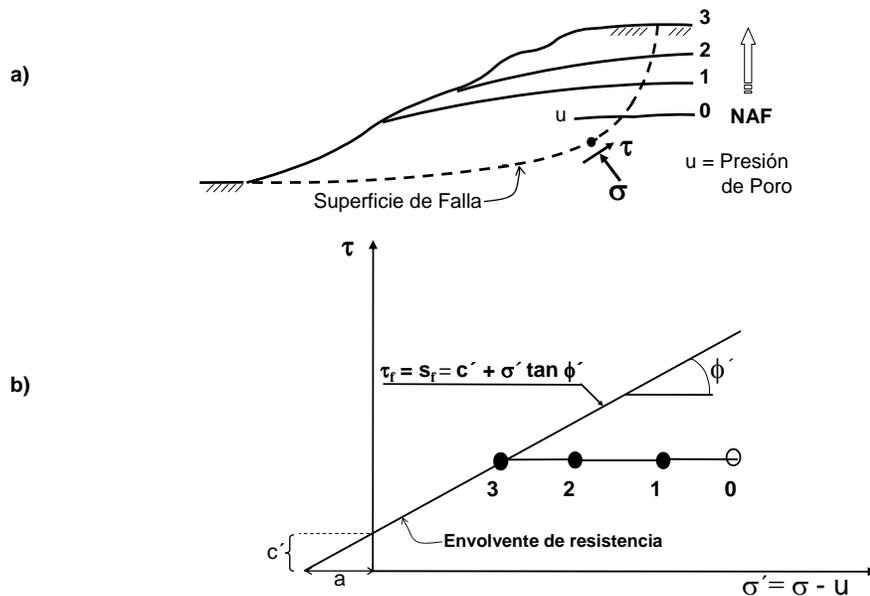
**Figura 5.3 Efectos de la presión del agua sobre la resistencia al esfuerzo cortante de los suelos, atendiendo al nivel que alcanza dentro de la ladera**

aumenta (por la elevación del nivel de aguas freáticas, NAF) el nivel de esfuerzos efectivos disminuye, y consecuentemente también se reduce la resistencia efectiva del suelo. En la figura 5.3b aparece la trayectoria de esfuerzos efectivos al aumentar la presión de poro (secuencia 0, 1, 2 y 3), hasta tocar la envolvente de resistencia.

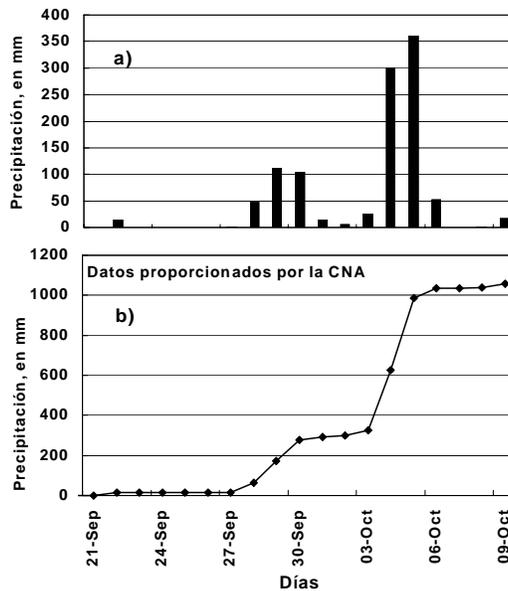
Figura 5.4 Precipitación a) diaria y b) acumulada en Teziutlán, Pue., septiembre-octubre 1999

Con información proporcionada por la CNA, se conoció que los registros de precipitación diaria en Teziutlán fueron los que se indican en la figura 5.4a. Las lluvias que cayeron los días 4 y 5 de octubre de 1999 alcanzaron columnas de agua equivalentes a 300 y a 360 mm, respectivamente, contrastando con la media mensual para el mes de octubre en esta región que es de 183 mm. Dos días consecutivos de la semana anterior, se tuvieron precipitaciones diarias de más de 100 mm. Se tiene así, como se muestra en la figura 5.4b, que la precipitación acumulada en el lapso de diez días alcanzó poco más de un metro. Esta columna acumulada de agua en diez días casi representó lo que llueve en esta región en un año, ya que la media anual es de 1,229 mm. Sin duda, debe considerarse que estas precipitaciones extraordinarias se ubican entre las más altas de este siglo, aunque los lugareños reseñan que ya habían sucedido lluvias muy intensas en 1995, al igual que hace algunos decenios, con ocurrencia de pequeños deslizamientos de tierras.

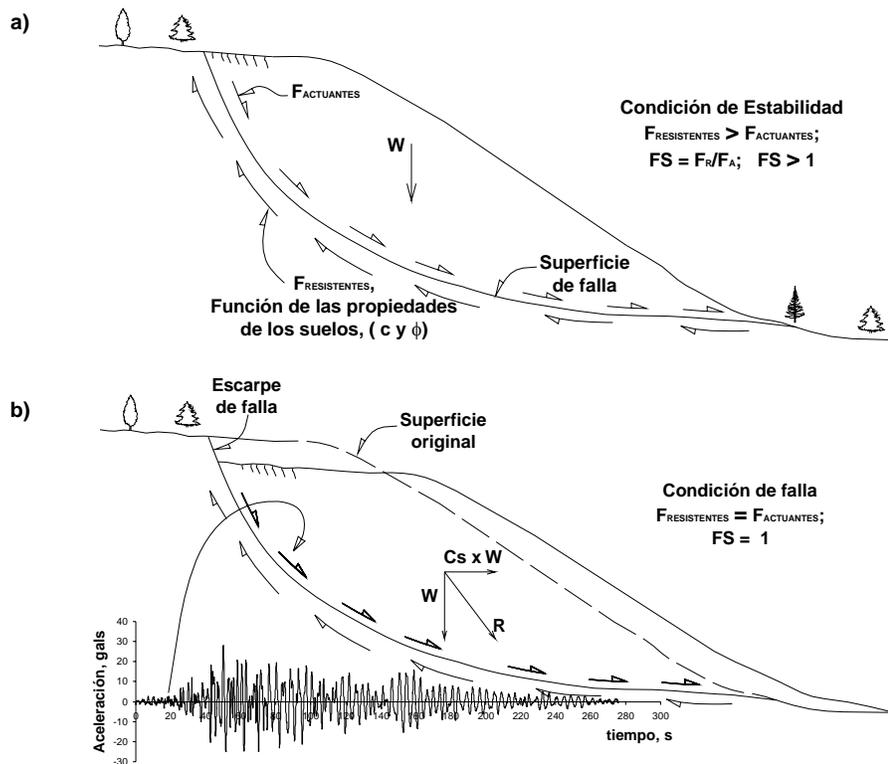
**Figura 5.5** Representación esquemática de las fuerzas actuantes y resistentes que se desarrollan en una ladera: a) antes y b) durante un evento sísmico

El efecto de las acciones sísmicas da como resultado una fuerza horizontal, a favor del deslizamiento, que equivale a una fracción del peso de la masa potencialmente deslizante delimitada por la superficie de falla; y que se calcula como el producto de un coeficiente sísmico ( $c_s$ ) multiplicado por el peso de la masa potencialmente inestable ( $W$ ). Así pues, para que ocurra un deslizamiento durante un sismo, es suficiente que las fuerzas actuantes y resistentes en la potencial superficie de falla se igualen.

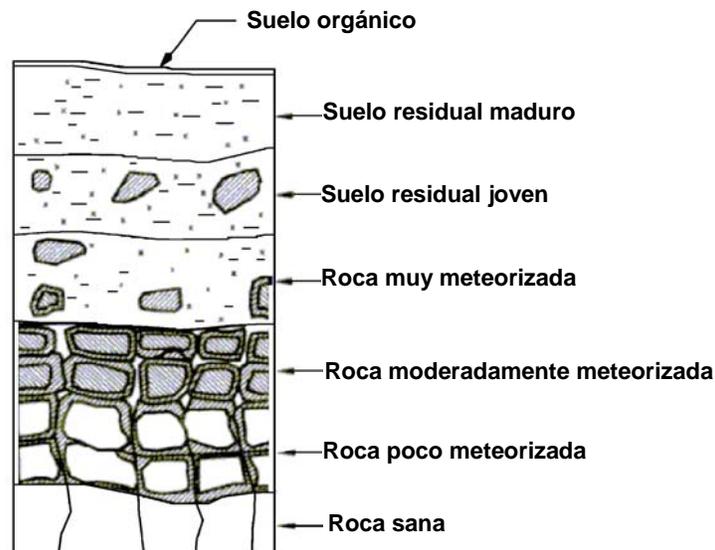
**Figura 5.6 Perfil de alteración de un suelo residual y de la roca basal**

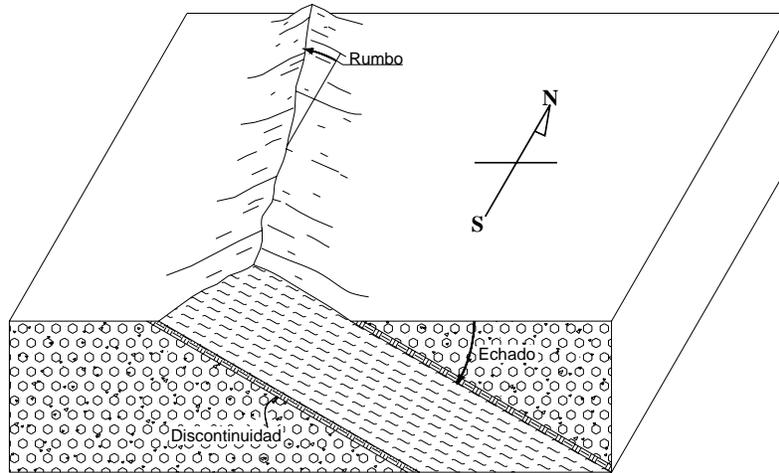
**Figura 5.7 Rumbo y echado de una formación geológica**

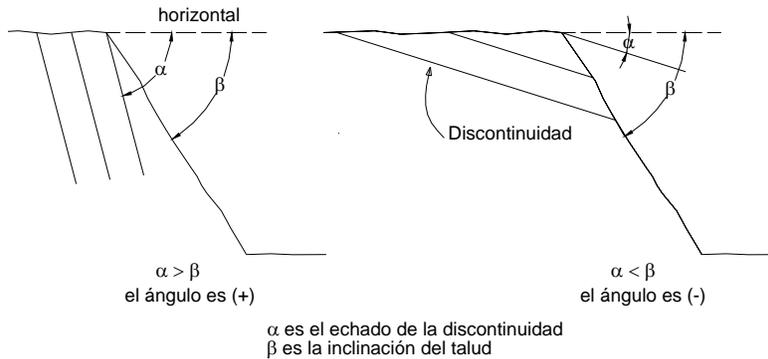
**Figura 5.8 Relación entre el echado de discontinuidades y la inclinación de la ladera**

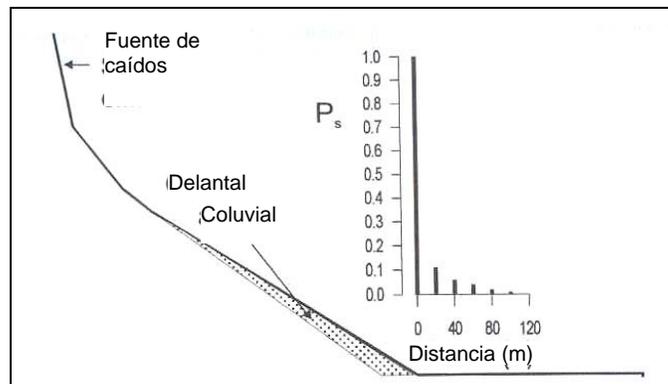
**Figura 5.9 Función de probabilidad espacial a lo largo de un perfil de un pie de monte**

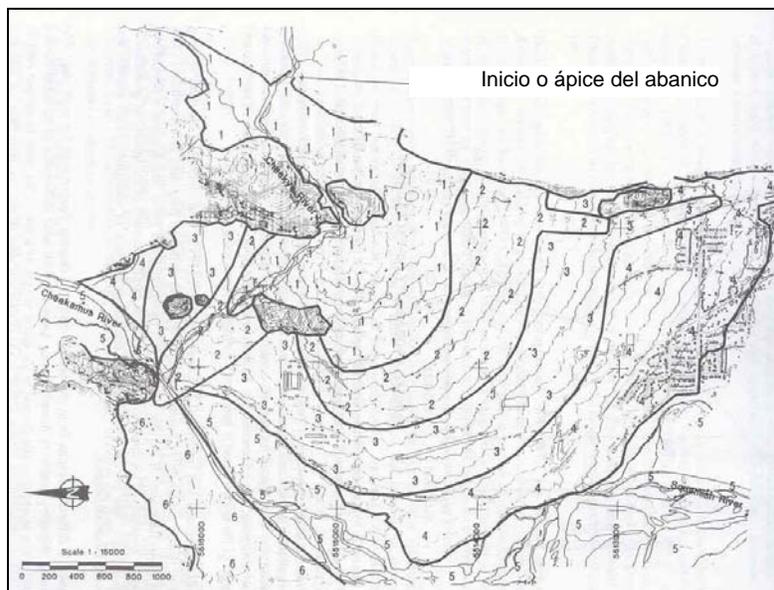
**Figura 5.10** Ejemplo de una zonificación de la intensidad del peligro Caso: Abanico Cheekye, Columbia Británica (Hungr, 1997)

**Tabla 5.14 Distribución de la intensidad de el peligro para las zonas mostradas en la figura 5.10 del Abanico Cheekye (Hungr, 1997)**

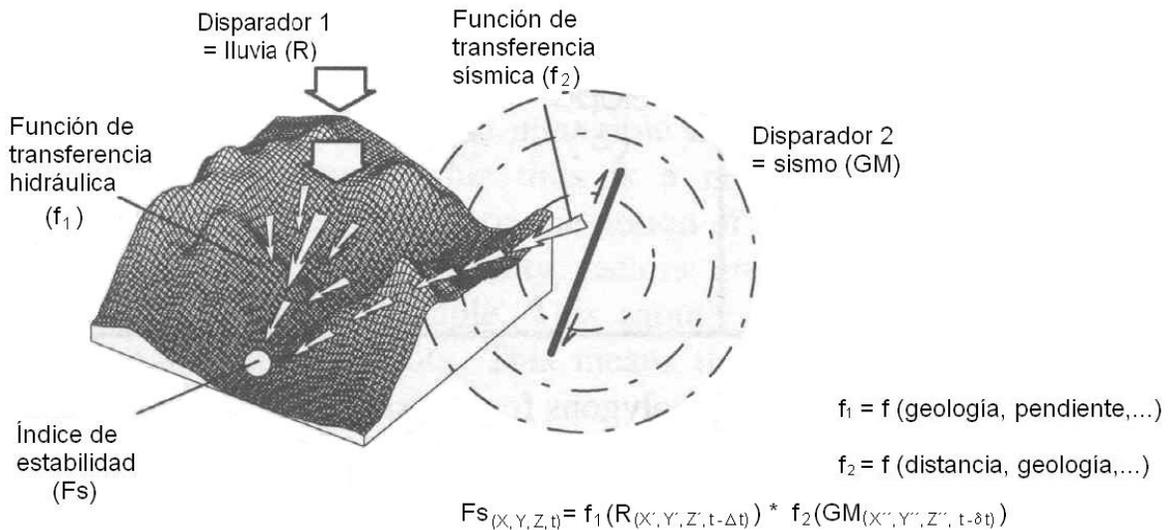
**Figura 5.11 Representación de las funciones de transferencia**

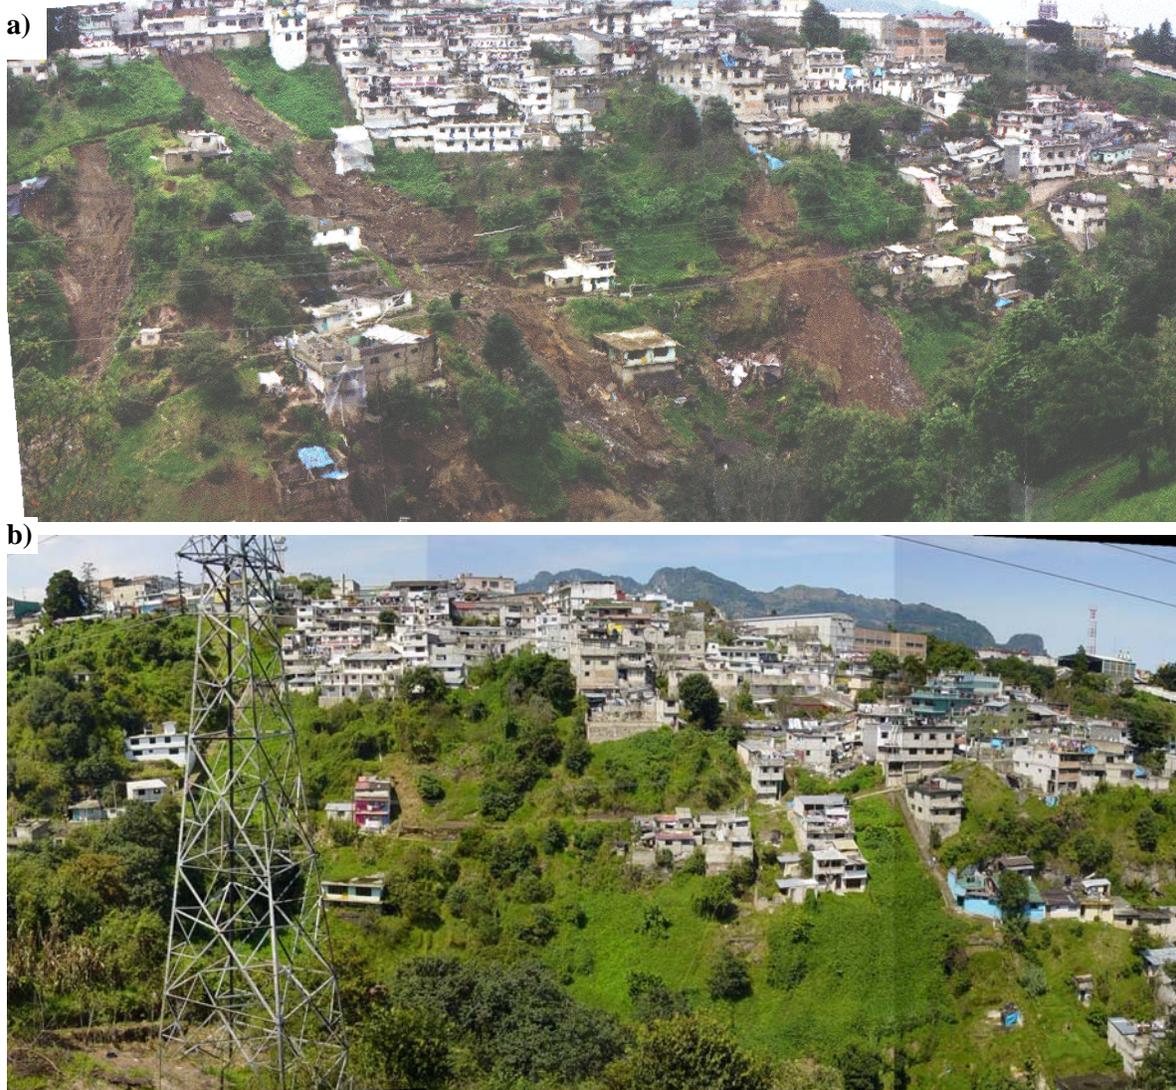
Figura 5.15 Panorámica de la colonia B. Juárez (a) en octubre de 1999, y (b) en noviembre de 2004

De acuerdo con información de las autoridades y de los registros tomados durante la visita a las zonas de deslizamientos ocurridos en esa temporada, se estimó que en aquella ocasión ocurrieron cerca de cien deslizamientos -sólo en la ciudad de Teziutlán-, con diferentes volúmenes de suelos y rocas removidos. En las figuras 5.15 se presentan vistas panorámicas de la ladera sureste de la ciudad tomadas en octubre de 1999 y una vista reciente, distinguiéndose todavía una cantidad considerable de viviendas habitadas pertenecientes a la colonia Benito Juárez, no obstante los antecedentes de deslizamientos y flujos que ocurrieron en esas laderas. Se describirán a continuación algunos de los deslizamientos más importantes ocurridos en Teziutlán durante ese temporal, los cuales fueron reconocidos por personal del CENAPRED (Mendoza y Noriega, 1999).

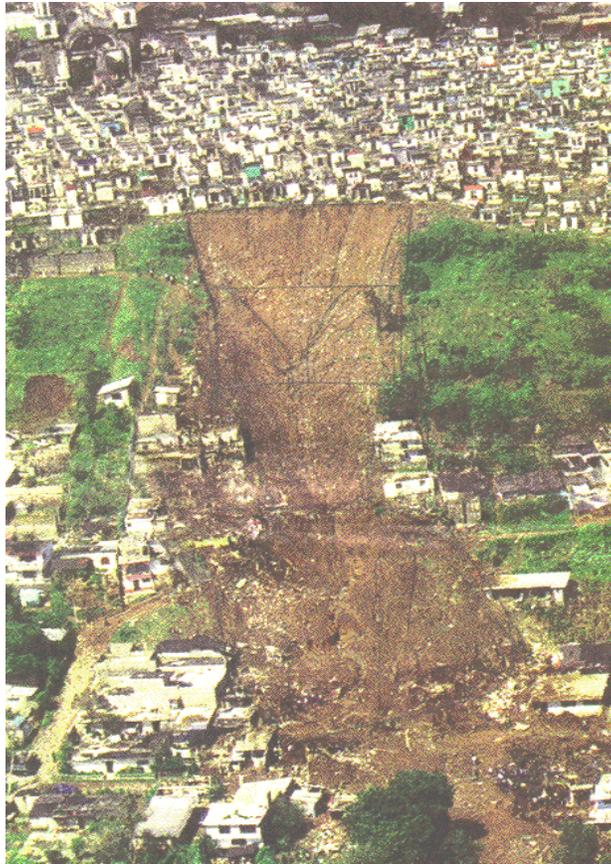
**Figura 5.16** Vista aérea del deslizamiento, en la Col. La Aurora, cuya corona abarcó una parte del panteón que se ubica en la plataforma

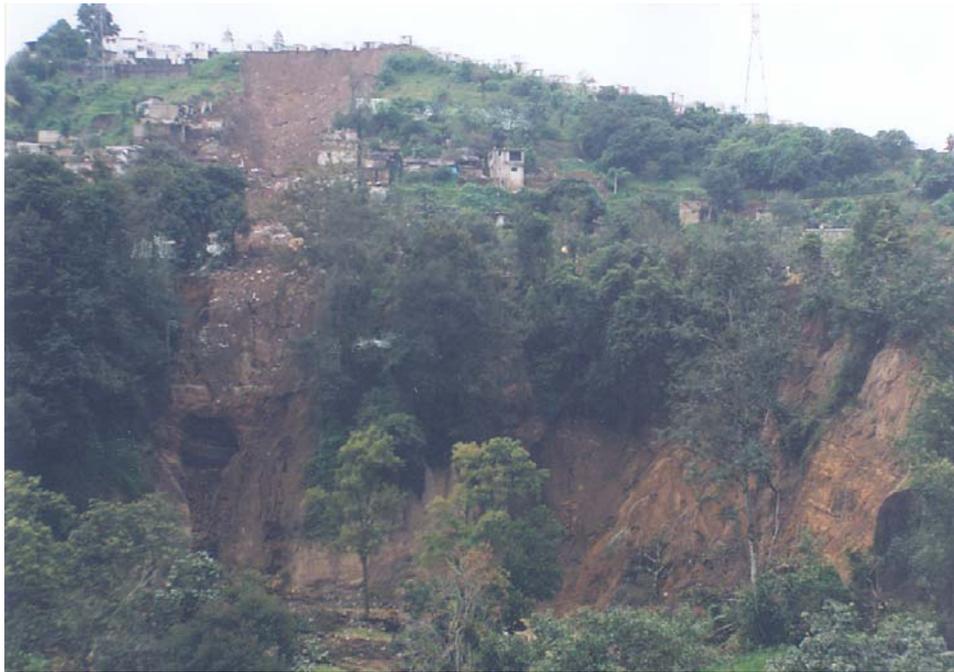
**Figura 5.17** Vista del deslizamiento en La Aurora y la zona por donde cayó el flujo hacia el río Xoloco

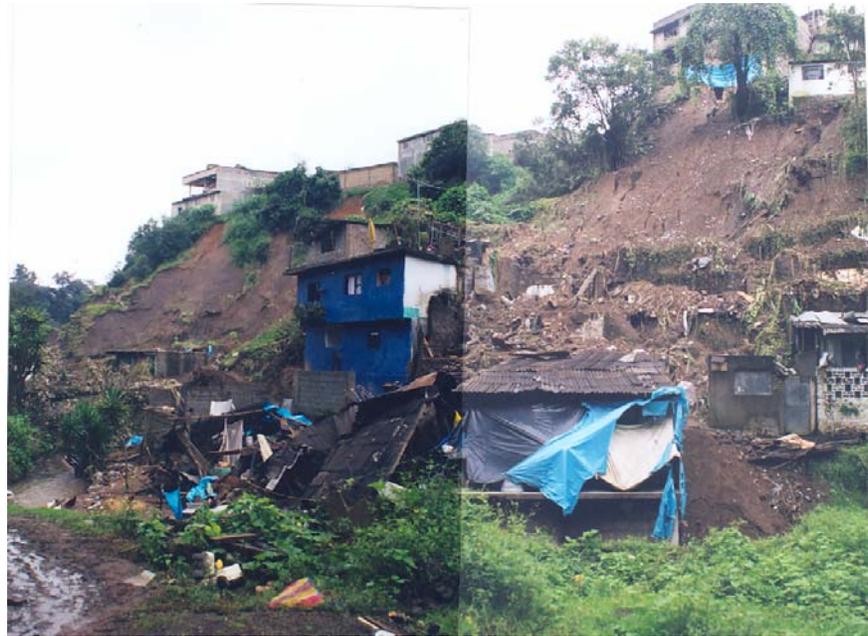
**Figura 5.18** Vista de los deslizamientos y sus efectos en la colonia La Gloria

considerable de agua. La pérdida de succión y el aumento de presión en el agua del subsuelo provocaron las fallas reseñadas, con un mecanismo semejante al explicado para el de la colonia La Aurora.

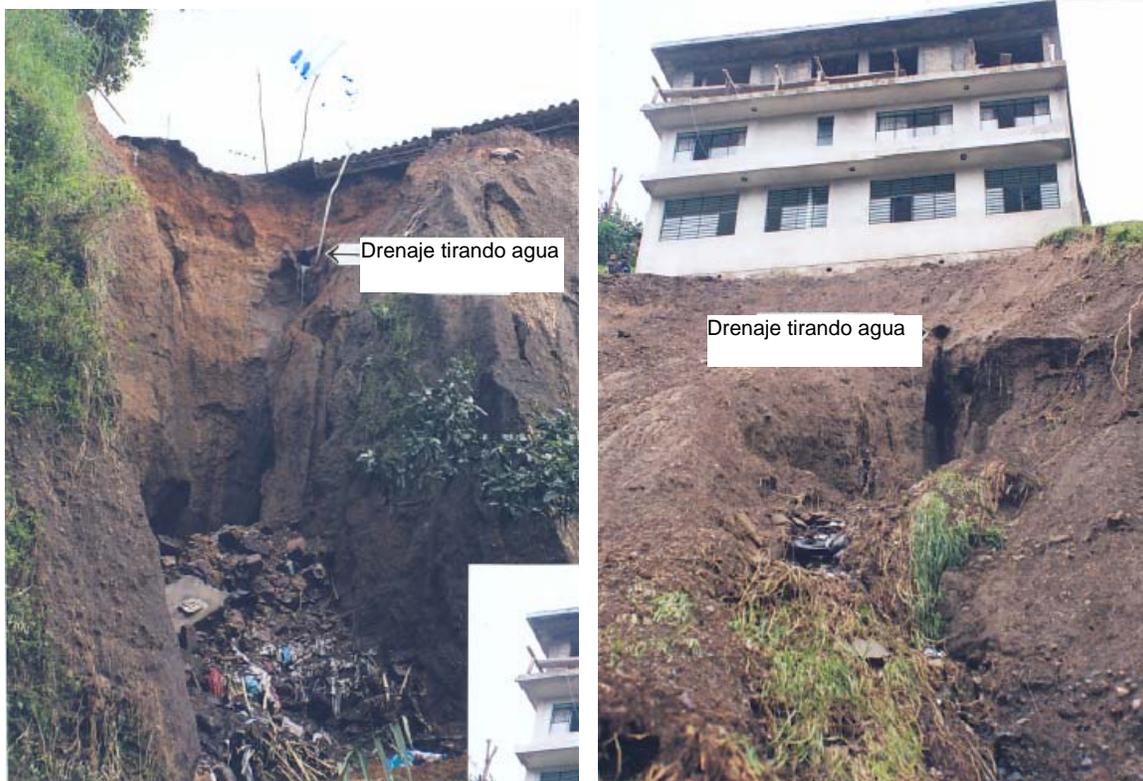
**Figura 5.19** Deslizamientos de tierra provocados por fugas en los sistemas de drenaje

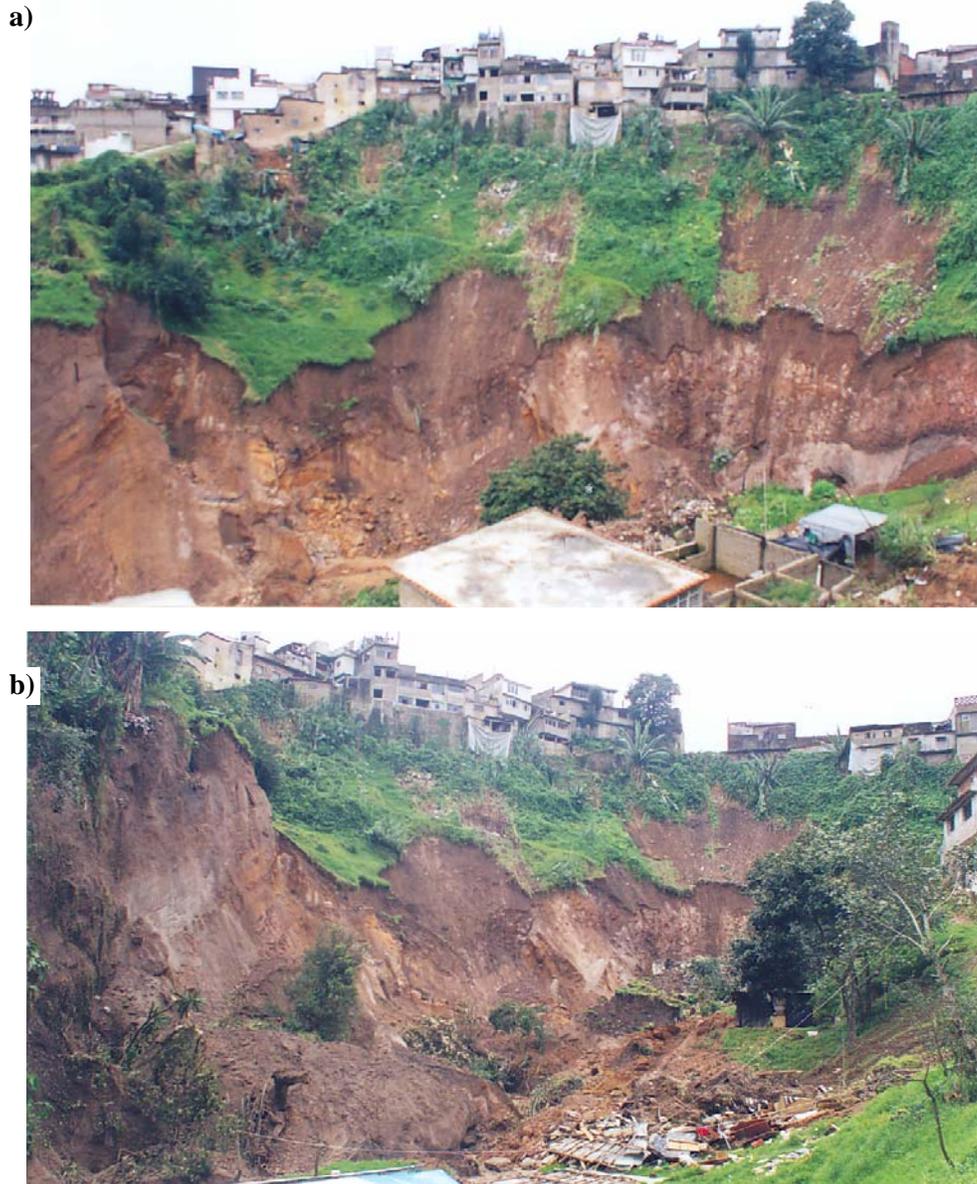
**Figura 5.20** Caídos en los cantiles del Fraccionamiento Circuito Siete Sabios

Hacia el norte de la colonia La Gloria, la ladera alcanza una altura mayor (del orden de 50 m) y se hace más escarpada; antes de este temporal sus taludes tenían ángulos de aproximadamente  $70^\circ$ . Se trata de una zona densamente poblada (fig. 5.20a) en la que se han erigido construcciones, de hasta de tres pisos, cercanas al borde mismo de la barranca, si no es que francamente en la ladera. Después de los desprendimientos o caídos, en algunas porciones se formaron de hecho cantiles verticales, como se distingue en la figura 5.20b.

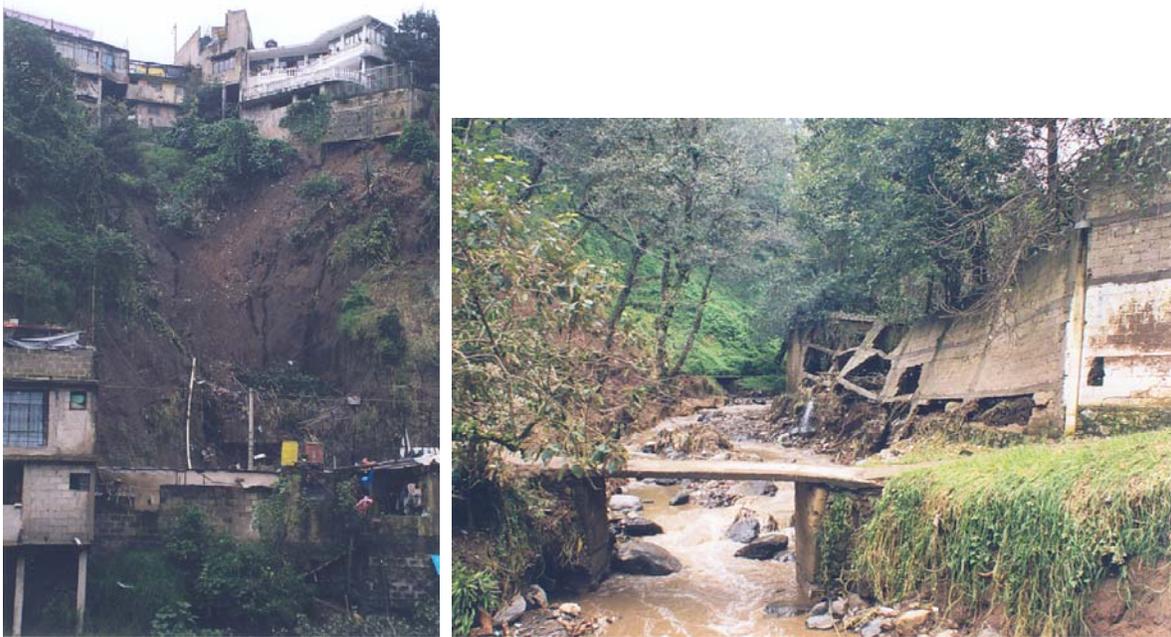
**Figura 5.21** Destrucción de viviendas tanto por deslizamientos de laderas como por corrientes de agua en áreas aledañas al cauce del río Xoloco, Barrio Campo Verde

En la ladera oriente de la ciudad y al sur de la colonia La Aurora, se ubica el barrio de Campo Verde, en el que numerosas casas-habitación fueron construidas en zonas aledañas a las laderas de la barranca que también reconoce el río Xoloco, incluso algunas desplantadas muy cerca del cauce del río. Como resultado de las fallas de talud o directamente por la corriente, varias viviendas sufrieron daños muy serios o su destrucción total, fig. 5.21. Al pie de esta ladera pudieron distinguirse afloramientos basálticos masivos que subyacen a las coberturas de suelo residual. Pudo apreciarse también que a una semana de que ocurrieron las inestabilidades, cerca del pie del talud seguía fluyendo (“llorando”) agua; ello pone de manifiesto la acumulación de agua en el interior de la ladera, con el consiguiente mecanismo que conduce al deslizamiento.

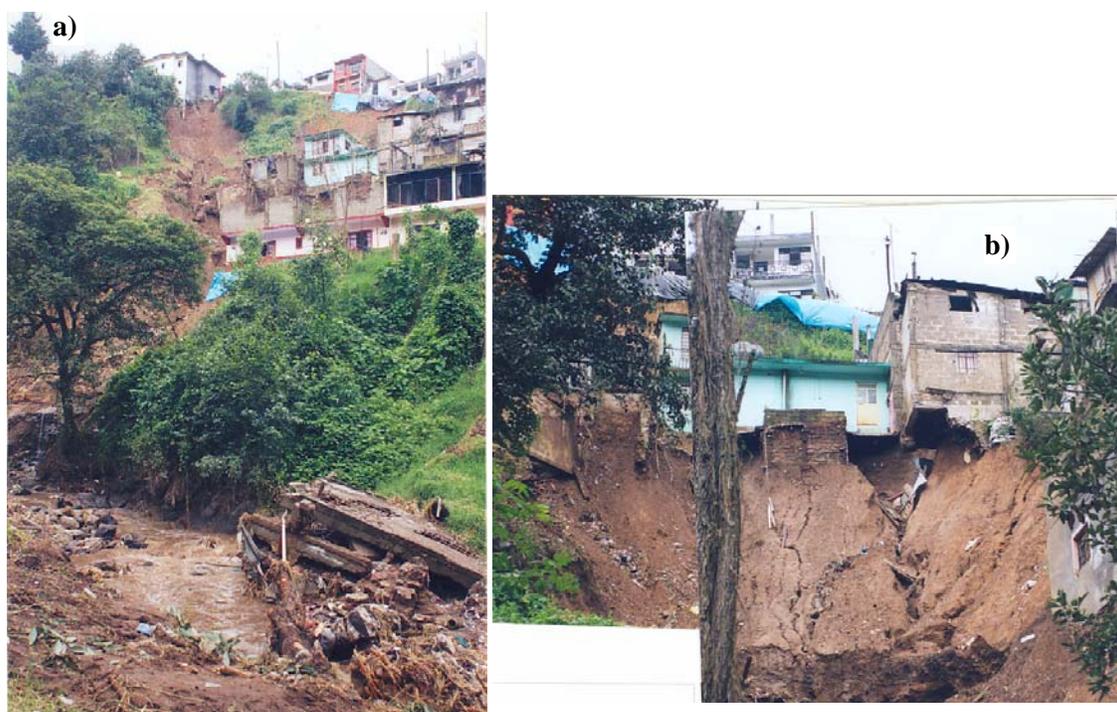
**Figura 5.22** Destrucción de viviendas por los deslizamientos ocurridos en la Col. Benito Juárez

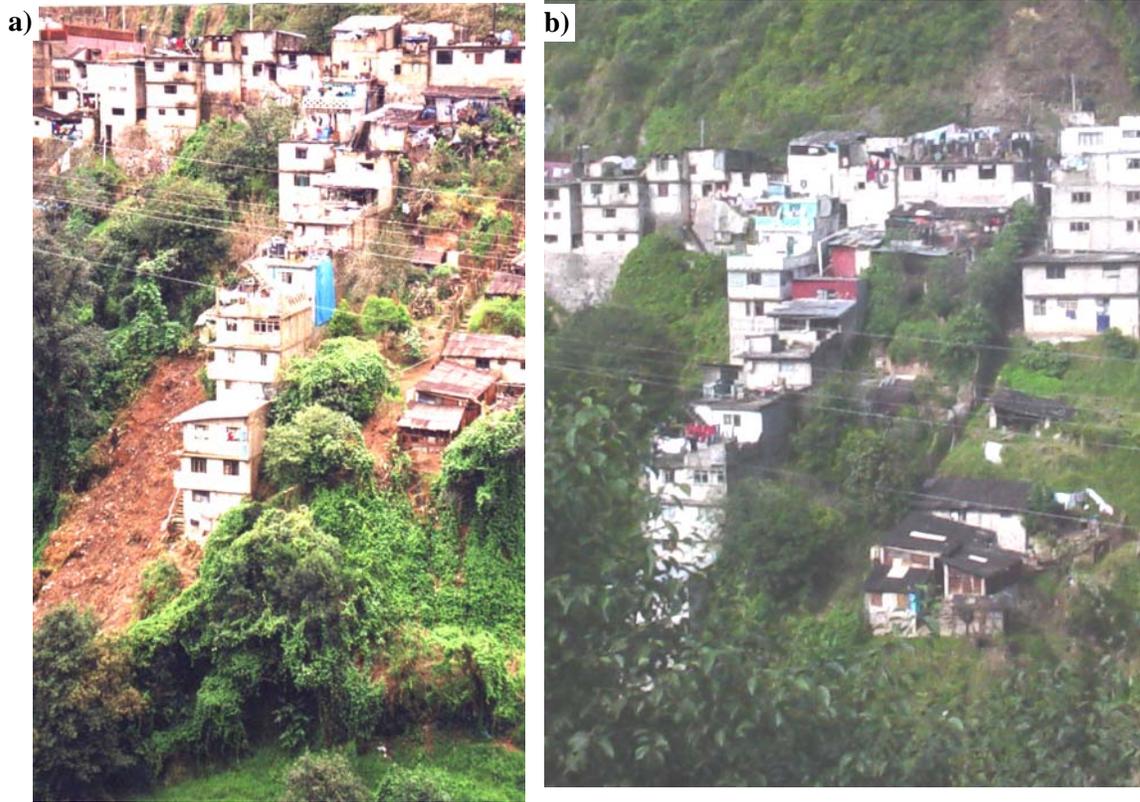
**Figura 5.23** Ladera en la colonia Benito Juárez, (a) días después de los sucesos de 1999, y (b) en noviembre de 2005

Poco más hacia el sur de esta colonia, se pudieron apreciar verdaderos desafíos a la naturaleza, fig. 5.23a, al construirse un conjunto apiñado de viviendas que concentran esfuerzos, aguas servidas y otras actividades perturbadoras del talud; afortunadamente para sus moradores, el deslizamiento contiguo no abarcó estas construcciones. En la figura 5.23b se presenta una vista reciente de la misma zona habitada que se muestra en la figura 5.23a. Como se puede observar esta zona de la Colonia Benito Juárez aún permanece habitada, y es posible que el número de viviendas haya aumentado, no obstante los acontecimientos de 1999. Otros retos a la naturaleza son los casos en los que en un afán de ganar espacio, se han realizado construcciones con voladizos sobre el talud, o en las que esas porciones salientes las han apoyado en columnas esbeltas de longitudes diferentes, fig. 5.24, desplantando someramente sus cimientos, por cierto en las capas más alteradas de las tobas.

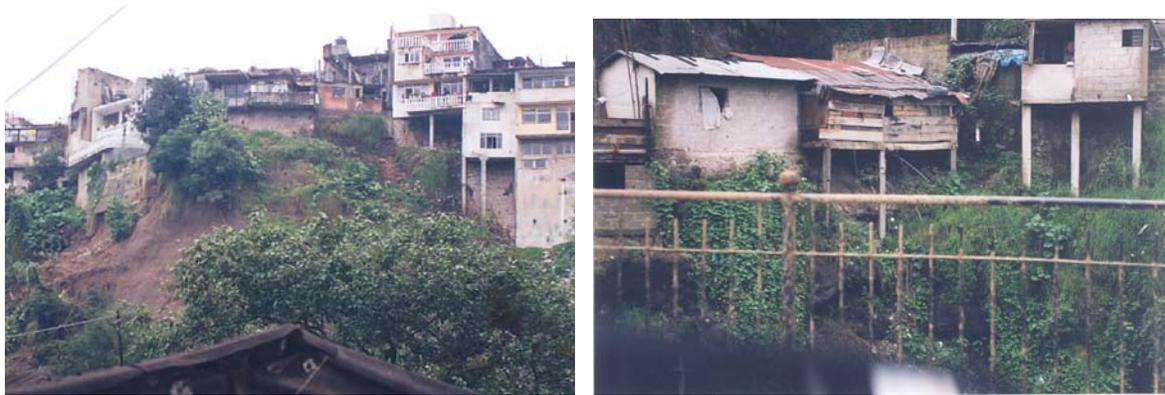
**Figura 5.24** Viviendas en voladizo o con columnas de apoyo en las laderas de la colonia Benito Juárez

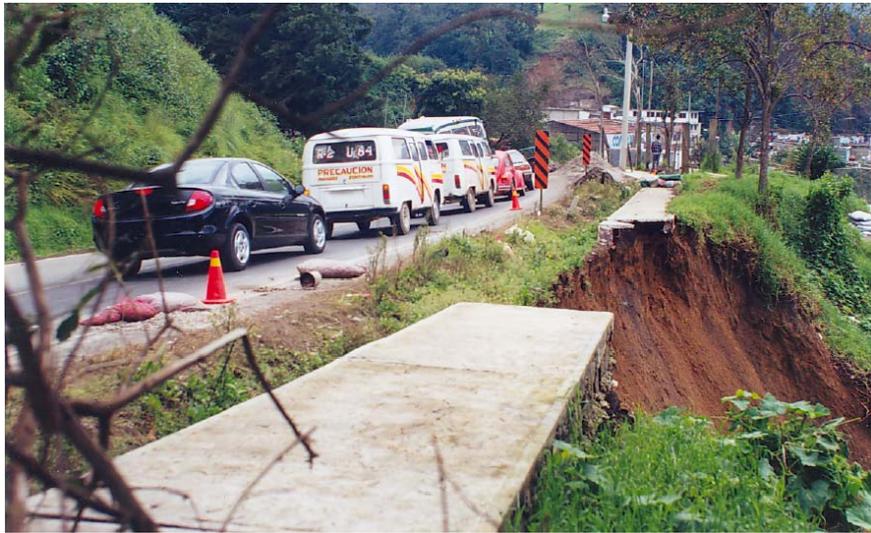
**Figura 5.25** Deslizamiento contiguo a la carretera Perote-Teziutlán, en el tramo que cruza el barrio Xoloco

El único acceso a Teziutlán que se conservó abierto después de los deslizamientos de septiembre y octubre de 1999, fue la carretera a Perote, Ver., ya que las carreteras a Tlapacoyan, Ver. y a Puebla -vía Zaragoza- sufrieron cortes. Sin embargo, la falla en dos porciones de la ladera en el barrio conocido como Xoloco, estuvo a punto de cortar aquella vía, fig. 5.25. El deslizamiento en esta zona puso al descubierto suelos rojizos residuales en la superficie de falla, fig. 5.26; la pendiente de la ladera era de aproximadamente 45° y altura de unos 60 m.

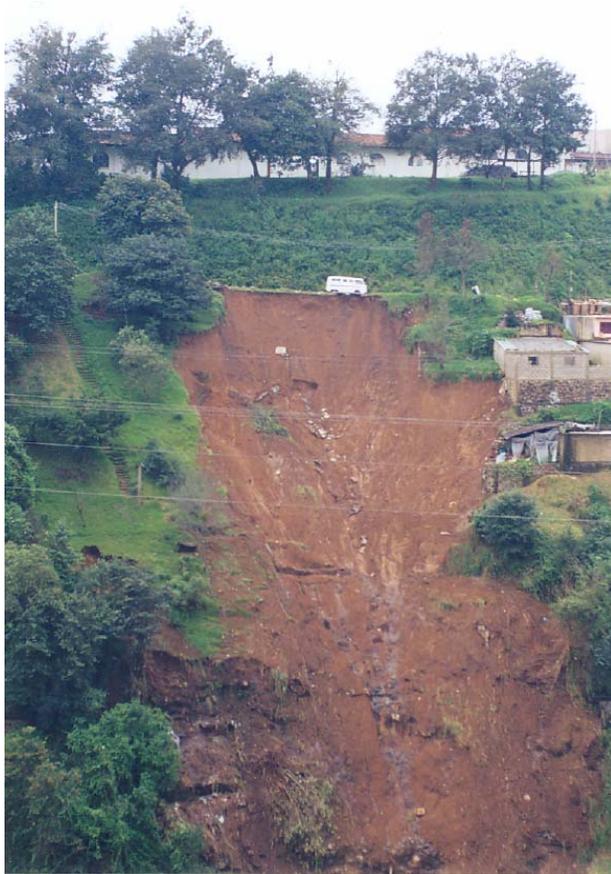
**Figura 5.26** Vista frontal del deslizamiento contiguo a la carretera Perote-Teziutlán, en el tramo que cruza el barrio Xoloco

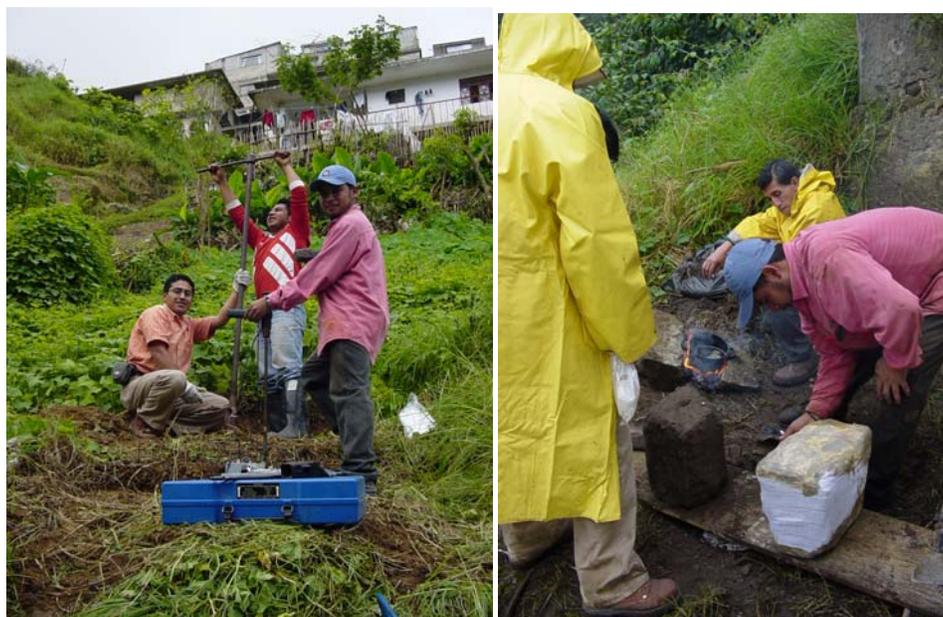
**Figura 5.28 Recuperación de muestras de suelo alteradas e inalteradas en dos laderas de la Colonia B. Juárez**

Con el fin de conocer el tipo, identificar y clasificar los materiales que componen las laderas en los sitios estudiados, se recuperaron muestras alteradas de suelo a diferentes profundidades, fig. 5.28, mediante equipo manual de perforación por rotación; o bien se labraron muestras inalteradas someras; en esta publicación no se presentan los resultados de las pruebas de laboratorio. Adicionalmente, a fin de allegarse información acerca de sus propiedades mecánicas probó su utilidad y pertinencia un equipo portátil ligero de penetración dinámica, fig. 5.29; se trata de un penetrómetro dinámico de energía variable que determina la resistencia que ofrece el suelo a la penetración de una punta cónica. No requiere ninguna maquinaria para su uso, tal como se constata en las vistas de la fig.5.29.

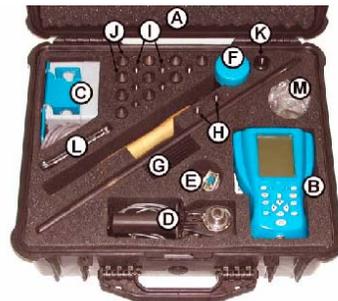
**Foto 1 : Conjunto PANDA 2**

- Ⓐ Maleta hermética
- Ⓑ Terminal De Dialogo
- Transformador de sector
- Cordón de enlace en serie
- Ⓒ Unidad Central de Adquisición
- Ⓓ Cabeza a extensímetros
- Ⓔ Cargador de batería
- Ⓕ Martillo
- Ⓖ 10 barras de 50cm
- Ⓗ 2 porta puntas
- Ⓘ 6 puntas fijas de 2cm<sup>2</sup>
- Ⓝ 10 puntas perdidas de 4cm<sup>2</sup>
- Ⓚ Extractor de barras
- Ⓛ 2 llaves de 10
- Ⓜ 1 par de gafas de protección.

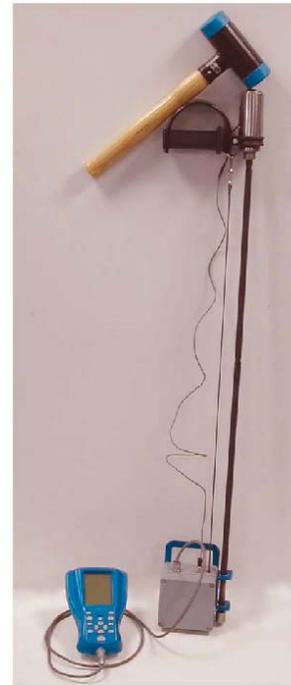
**Foto 2 : PANDA 2 armado**

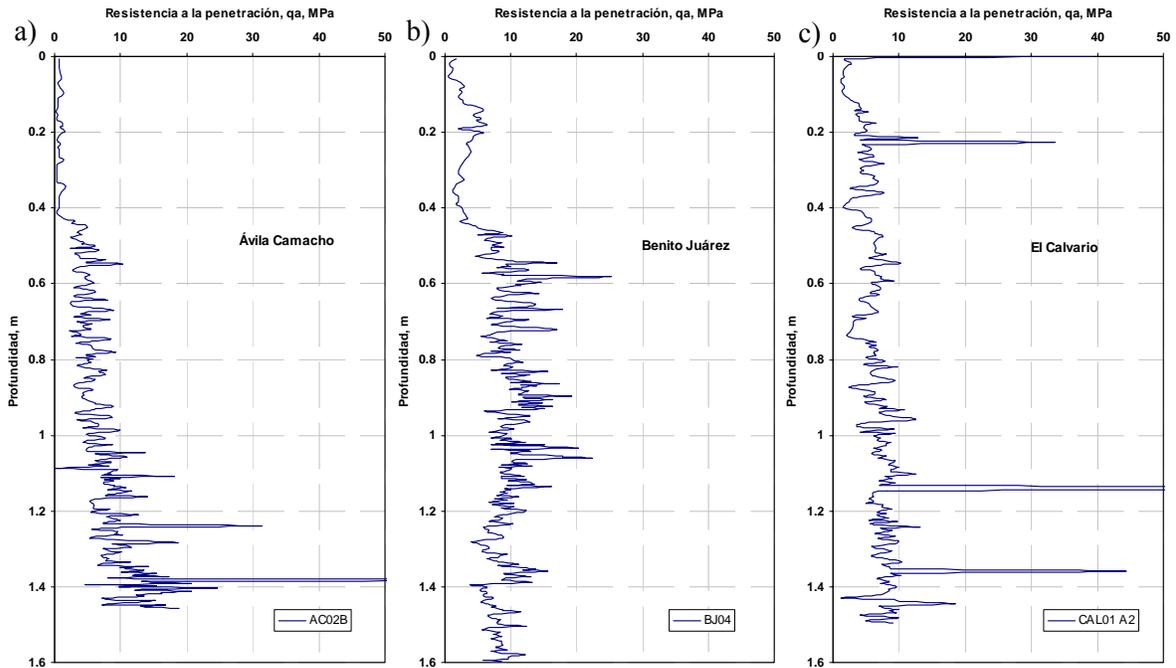
**Figura 5.31** Registros de la resistencia a la penetración, que muestran estratos de suelos resistentes, prácticamente superficiales, en las colonias Ávila Camacho, Benito Juárez y El Calvario

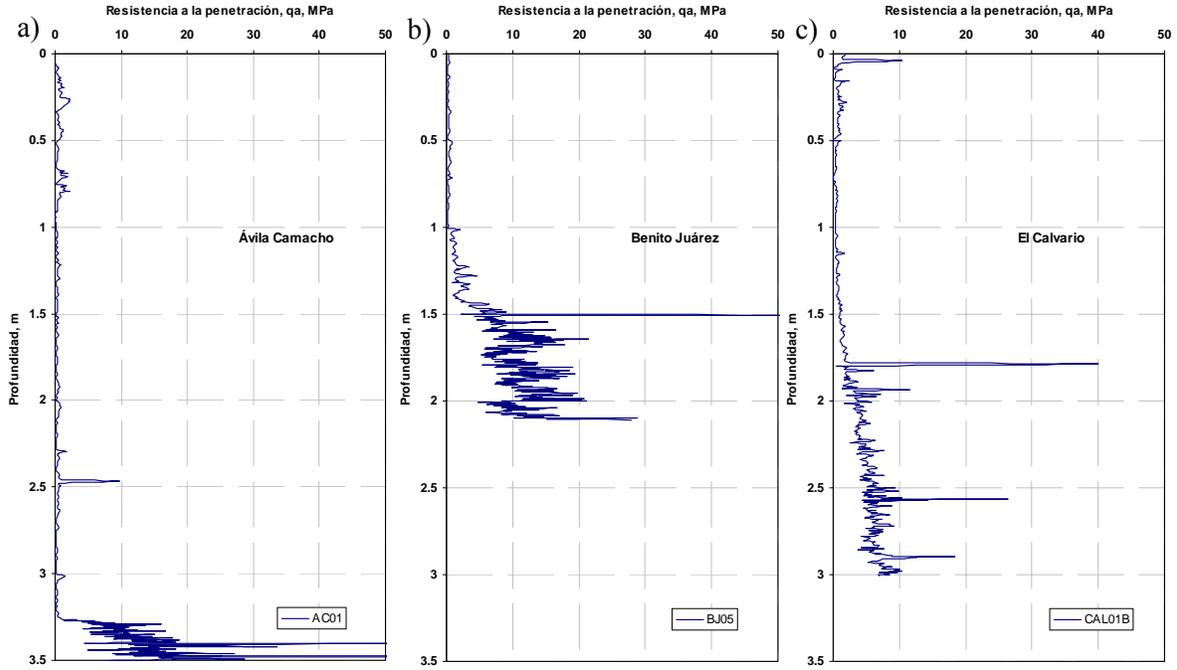
**Figura 5.32 Registros de la resistencia a la penetración que muestran capas delgadas superficiales de suelos blandos en las colonias Ávila Camacho, Benito Juárez y El Calvario**

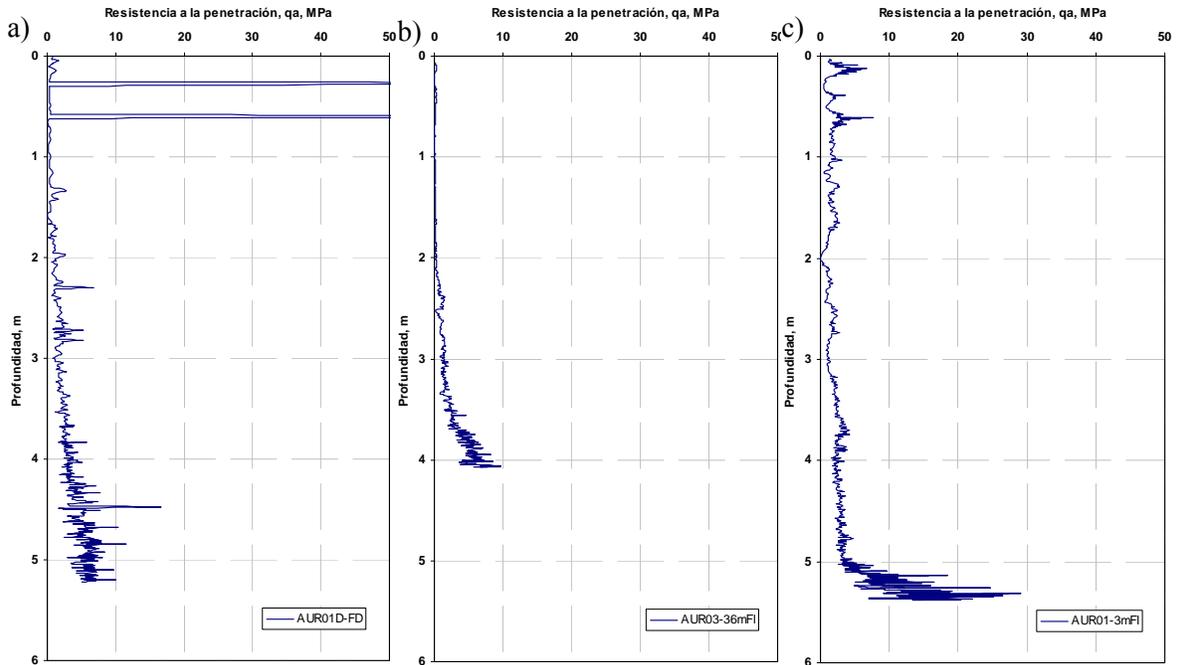
**Figura 5.33 Registros de la resistencia a la penetración obtenidos en la colonia La Aurora**

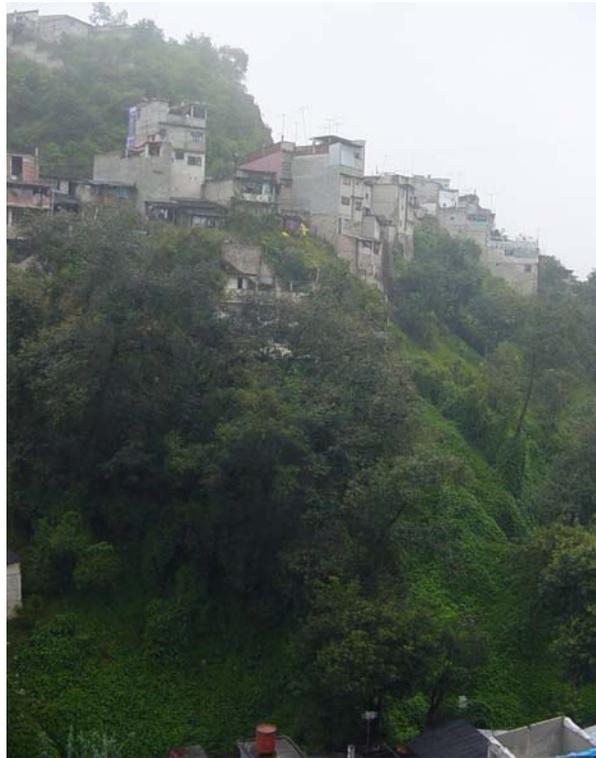
**Figura 5.34** Ladera en la margen izquierda del río Xoloco, a la altura de la colonia A. Camacho

La ladera es abrupta y con abundante vegetación hacia la parte baja, fig. 5.34. No obstante, existen ahí varios asentamientos humanos, fig. 5.35. Pudieron practicarse algunas pruebas con el penetrómetro portátil cerca de la corona y del hombro de las laderas; así mismo, desde la ladera opuesta (menos abrupta) se realizaron mediciones de alturas y pendientes. En la tabla 5.17 se muestran los resultados de tres evaluaciones realizadas en una ladera de la colonia Ávila Camacho por dos pasantes (P1 y P2) y el ingeniero especialista (IE). Los resultados fueron similares, aunque con algunas diferencias en los aspectos geotécnicos que determinan la diferencia en el resultado final, el cual ubica a la ladera con un peligro que va de alto a muy alto. Dos de los evaluadores (el especialista y un pasante, P1) coinciden en el intervalo que ubica a la ladera con un peligro alto, en tanto que el otro pasante califica a la ladera con el grado más alto de peligro, tabla 5.18. Esta información sería relevante para el personal de Protección Civil de la localidad, ya que permitiría identificar a esta zona como prioritaria para su atención, precisamente ante lluvias intensas.

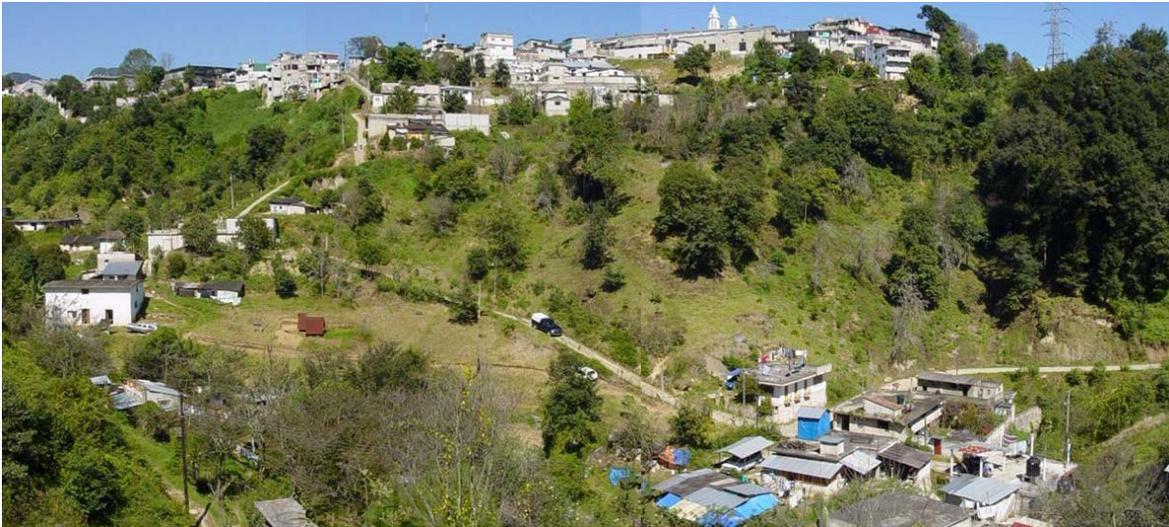
**Figura 5.37 Vista panorámica de la Col. El Calvario**

Las laderas en esta colonia son de pendiente moderada, con materiales arenosos medianamente compactos y cementados que presentan una resistencia alta en estado natural. Los asentamientos urbanos no son tan densos aquí, pero sí se han extendido hacia la corona de la ladera; se observa vegetación abundante en la misma, fig. 5.37, lo que contribuye a su estabilidad. Por la configuración del terreno se aplicó el formato de evaluación en dos secciones de esta misma colonia, tabla 5.21. Los resultados obtenidos por cada integrante fueron muy similares y ubicaron a la zona como de peligro bajo a moderado, tabla 5.19.
